＝トーチ傾斜角および風速とエア巻き込みブローホール＝

図119-01 アクスルハウジング溶接部におけるブローホール発生例と対策の要点

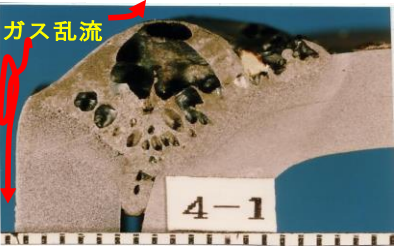
過日、自動車の大型溶接部品であるアクスルハウジングの「本体にカバープレートを円周溶接」する溶接工程に立ち会ったことがある。図119-01の4-1にみるようなブローホールが時折発生し、解決を求められた。ビード外観のブローホール状況からビード裾野にボツボツと開口しているピットは紛れもないエア巻き込みによるものでその原因を探った。溶接トーチガス孔部周辺のチェック、適用ガス流量、ノズル・母材間距離など確認したが異常なし。夏場でエアコンによる風の影響も考えられ急遽風速計を準備し翌日現場で計測したがMax.0.5m/sec以下で問題なし。最終的に同じ溶接工程で良好なビード外観を示している図119-01の4-2トーチと比較しヒントを得た。ワーク溶接継ぎ手部の形状から、設定されているトーチ傾斜角に着目して「傾斜角過大によるエア巻き込み」と判断。傾斜角を垂直線より45°程度にすることによりブローホール発生を解消できた。このように継ぎ手形状から溶接部が或る一方に急激に落ち込んでいる場合それらの谷側にガス流が強く形成され、エア巻き込みを生じた可能性が高い。トーチ傾斜角不良によりエア巻き込みブローホールにつながった例として参考になれば幸いです。

| 溶接条件 | トーチ狙い | ビード外観例 | 横断面マクロ観察例 |
|--|--|---|--|
| 溶接ワイヤ<br>YGW15<br>1.6Φ<br>パルスマグ溶接<br>シールドガス<br>Ar+20%CO2<br>340A<br>26V | 傾斜角過大<br> | | ガス乱流<br> |
| <p>主な原因：シールドガスAr+20%CO2中へのエア巻き込み</p> <p>ブローホール<br/> 発生の原因と対策</p> <p>トーチ狙い； 4-1 空気巻き込みを生じやすい 4-2 生じにくい<br/> 主な要因； トーチ傾斜角（垂直線からの角度）の設定とその影響<br/> 傾斜角が過大であると、シールドガスが下方に流れ、乱流を生じエアを巻き込む。<br/> 傾斜角が適正であると、シールドガスが層流を呈し良好な被包状態となる。</p> | | | |

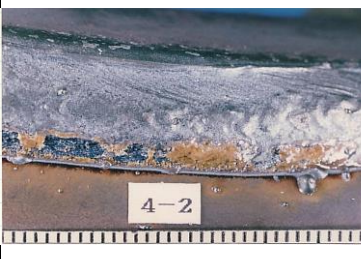
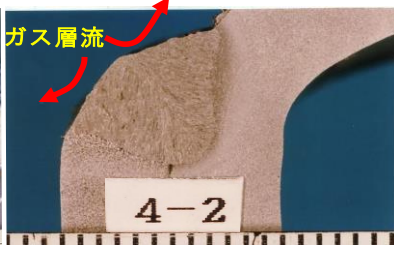
| 溶接条件 | トーチ狙い | ビード外観例 | 横断面マクロ観察例 |
|--|--|---|--|
| 溶接ワイヤ<br>YGW15<br>1.6Φ<br>パルスマグ溶接<br>シールドガス<br>Ar+20%CO2<br>340A<br>26V | 傾斜角適正<br> | | ガス層流<br> |

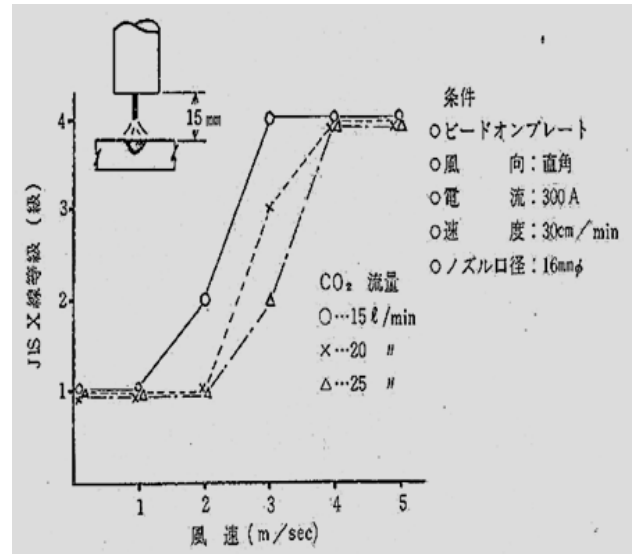
図119-02 CO<sub>2</sub>ビードオン溶接における風速のX線性能への影響

溶接周りの風の影響はエア巻き込みブローホールに大きな影響を与えることは論を待ちません。夏場の冷風扇、エアコンにより生ずる風および局所排気による風の影響は注意しなければなりません。風の影響には風速(m/sec)と風向があります。図119-02にCO2ビードオン溶接における風速のX線性能への影響(社)日本溶接協会アーク溶接技術普及委員会の資料より抜粋)について示す。この資料からCO2溶接、CO2 15l/min、ノズル径16Φ、風向：直角 溶接電流：300Aの条件では風速が2.0m/sec時

にX線性能が悪化していることがわかる。これらの技術普及委員会のデータと前後して、筆者は東亜精機(株)勤務の時代、昭和51年頃、溶接試験室で光学シュリーレン法によって風速の影響について測定した。結果を図119-03に示す。
