＝表面処理鋼板の溶接とブローホール（1）＝

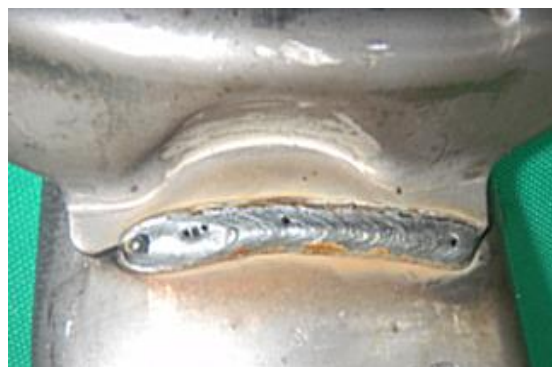
1)写真120-01 2.0t 同士の亜鉛メッキ鋼板重ねすみ肉溶接において表面ピットが発生した例。

ロボット溶接、Ar+20%CO2 短絡移行溶接、ワイヤ YGW12 1.2Φ 写真に見るようにピット発生位置はビードのほぼ中央。重ね部からの亜鉛蒸気の侵入による。通常の Ar+20%CO2 ガス、短絡移行、YGW12 ワイヤの適用範囲では全面解決が難しい。ワーク精度にも関係するがトーチ狙い位置、狙い角度の見直しを推奨した。

写真120-01 2.0-2.0t亜鉛メッキ鋼板同士の重ねすみ肉マグ溶接（ブローホール発生）

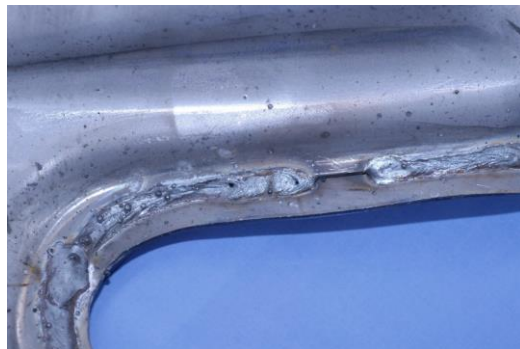
2)写真 120-02 上板 1.8t-下板 2.3t 亜鉛メッキ同士の重ねすみ肉マグ溶接。

外観的にブローホール、スパッターの発生が多い。

写真に見るように重ねすみ肉部への溶け込みが深く、重ね合わせ部の亜鉛を溶かし過ぎではないか。亜鉛の蒸気を多く作った後にそれらの悪影響を回避することは不可能。亜鉛蒸気を極力発生させない考えと実行が必要とコメント。

写真120-02 1.8-2.3t 亜鉛メッキ鋼板同士の重ねすみ肉マグ溶接 (ブローホール多い、スパッター多発)

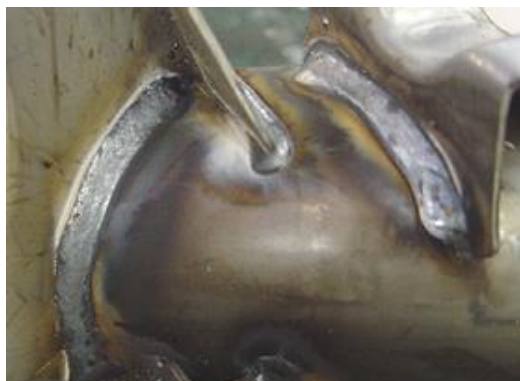
4)写真 120-05 2.3t 鋼管に 1.6t、1.8t 亜鉛メッキ鋼板のT字すみ肉パルスマグ溶接 (ブローホール発生無、良好)

本サンプルは溶接ワイヤ；YGW17 1.2Φ、シールドガス；3元 (Ar+CO₂+O₂) ガス、パルスマグ溶接電源 (波形適正化) による対応のためブローホールおよびスパッターを抑制。良好な溶接を実現している。

写真120-04 2.3t鋼管に1.6,1.8t亜鉛メッキ鋼板T字片面すみ肉パルスマグ溶接 (ブローホール発生なし良好)
