=ブローホール発生形態、形状(2)(クレータ・エンド部ブロー、ピンホール、収縮孔)=

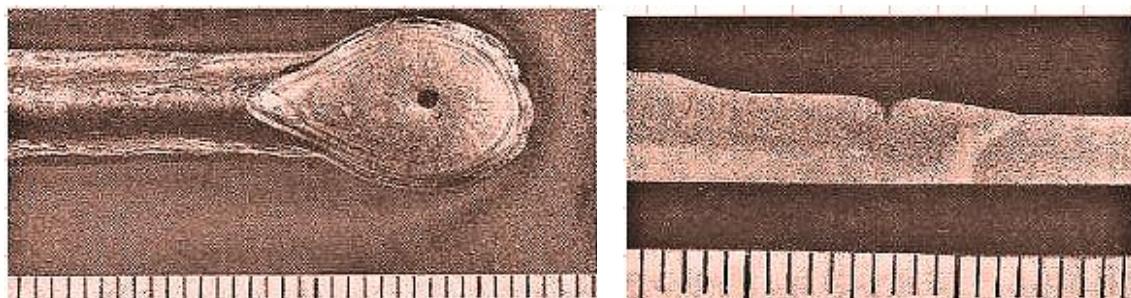
写真134-01 CO₂溶接・クレータ部におけるピンホール発生例
溶接欠陥と対策 事例集 大同特殊鋼(株) p13より抜粋

写真134-01にクレータ部に現れやすいピンホールの欠陥事例を示す。前述のようにクレータ部は最終溶融・凝固部。溶接は常にガス成分を溶融池に含みつつ、吐き出しながら進行しエンドを迎える。ガス成分の吐き出しが中途であるとピンホールとなって残存する。原因の代表的なものは溶接入熱が小さく冷却速度が早い場合、ガス発生源がメッキ鋼板のように多い場合などでありエンド処理の着実な実施、ガス後流時間の確保などが求められます。なおピンホールの発生要因は溶融金属の凝固特性に関連するため、適用ワイヤの銘柄変更も対策手段のひとつとして考慮できます。

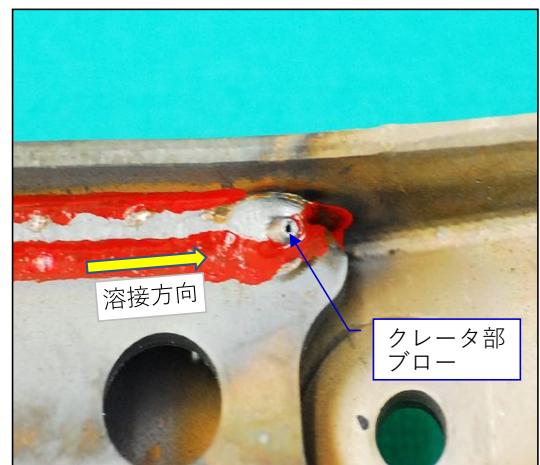
写真134-02 CO₂溶接・クレータ部ブローホール

同様な欠陥として**写真134-02**に示すブローがあります。定常溶接部にブロー発生がなく、クレータ部のみに発生する場合は発生源がどこにあるかをよく確認して下さい。よくある例のひとつはティーチングの不良で溶接終了後のガスアフターフロー時間が殆どゼロ状態のままトーチ移動が指令される場合などです。母材の残存潤滑油がエンド部に溜まりやすい場合もブローを招きやすい。いずれにしても比較的厚肉の母材であれば十分なクレータ処理を施すことができるが、薄肉材で穴明きしやすい母材では対応が限られる傾向にあるので発生源の適切な見極めが望ましい。

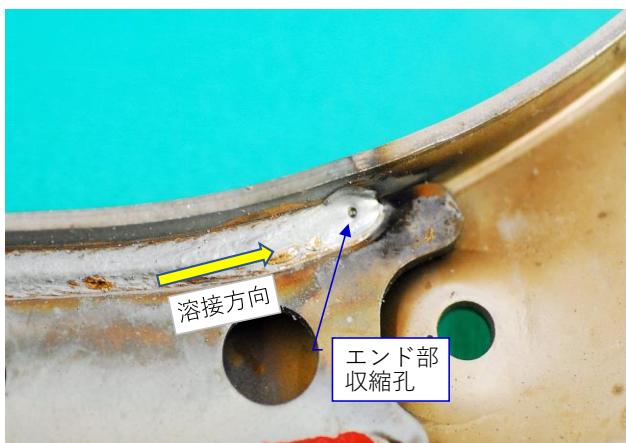
写真134-03a CO2溶接・クレータ部に生じた収縮孔

-03aはCO2溶接・普通鋼板同士の水平すみ肉・クレータ部に生じた収縮孔で径が小さく深さも浅い。

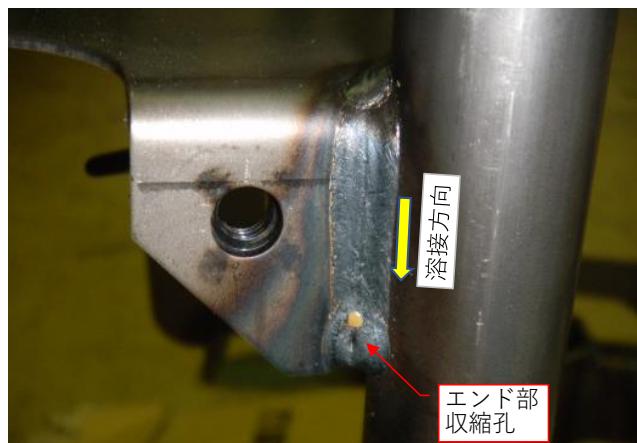
写真134-03c CO2立向下進溶接・クレータ部収縮孔発生例

-03cにパイプとブラケットのCO2立向下進溶接時に生じた収縮孔を示します。孔形状は円形でなく、深さもやや大きい状態のため確認が求められます。なお、孔形状の改善にはトーチ前後角の見直し、エンド部最終アーク位置のセンターからのずらしが手段として考えられます。

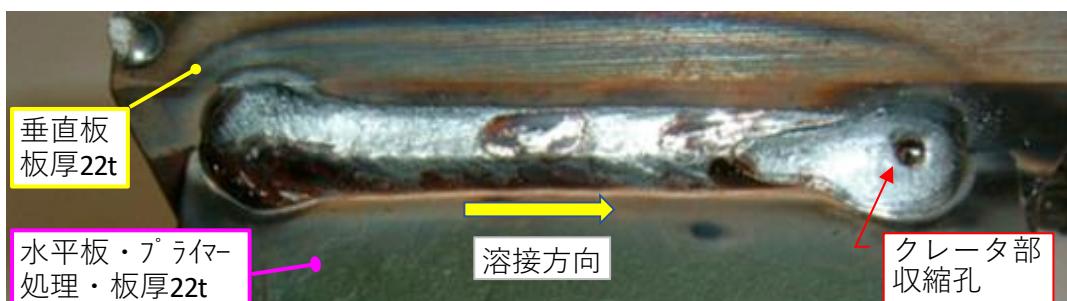
写真134-03b パルスマグ溶接・厚板同士の水平すみ肉クレータ部収縮孔発生例

-03bはパルスマグ・厚板同士の水平すみ肉溶接でクレータ部に生じた比較的大きな収縮孔。これらの収縮孔を品質上どのように評価し対処するかは自社の品質基準と照合下さい。比較的大きな電流値の場合はバックステップ法などのトーチ操作により収縮孔軽減も可能ですが薄肉材ではクレータ処理も十分に施すことができないため対応が困難な場合があります。前述のピンホール対策と同様に溶接ワイヤ銘柄の変更も一つの手段となります。

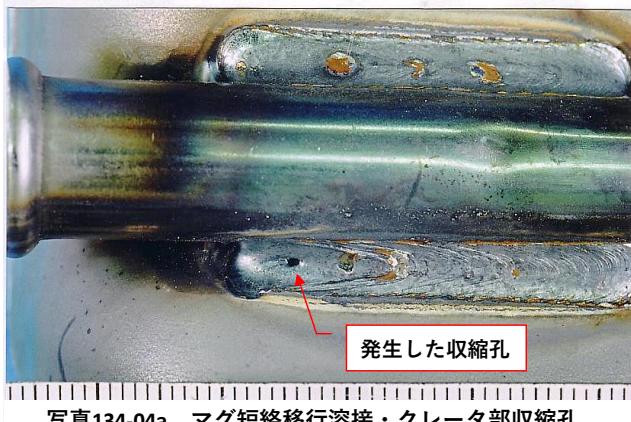
写真134-04a マグ短絡移行溶接・クレータ部収縮孔

さらに写真134-04aに薄肉亜鉛メッキ鋼板製プレス材に薄肉パイプを両側マグ短絡移行・すみ肉溶接エンド部に生じた収縮孔を示し、-04bにはその収縮孔を含めた横断面マクロ組織を示します。横断面からは深さも大きくなく、割れにもつながっていないことがわかります。一方、他の横断面マクロ観察から-04cにみるように裏ビード側より収縮割れ状の欠陥が発見された事例です。この場合はプレス成型品の残留応

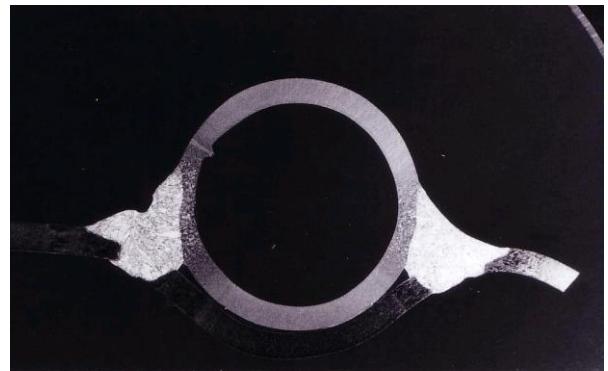
写真134-04b マグ短絡溶接・クレータ部収縮孔横断面マクロ組織

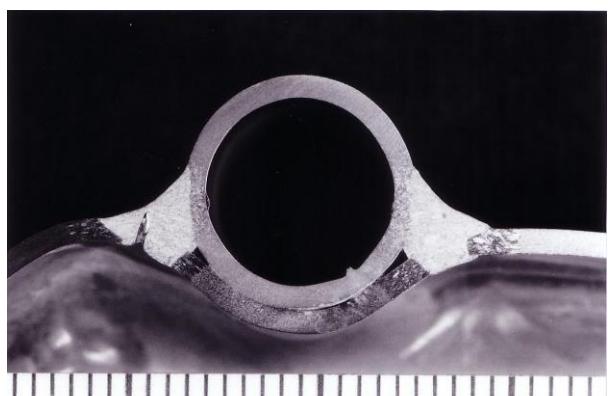
写真134-04c マグ短絡溶接・クレータ部裏側ビードより進展した収縮孔事例

力がこれらの欠陥発生に影響していることを確認できました。このように薄板・薄肉材のエンド部の確認はビードの表側は当然のこととして裏ビードの外観チェックも併せお勧めします。
