=フェライト系ステンレス鋼溶接部の溶接割れとその事例 (2)=

1) 触媒・コンバータケースの溶接

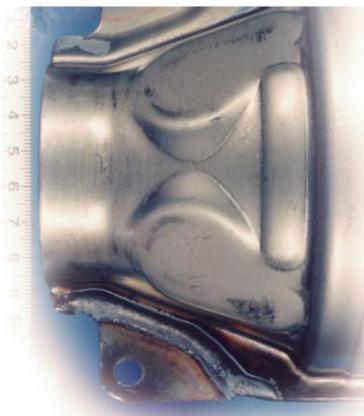
写真199-01 触媒・コンバータケース溶接部の部分外観と溶接条件

その溶接部外観の一例を写真199-01に示します。プレス加工された上下のパネルを合わせ4隅にミグ溶接を施すもので、溶接部はパネルの端に当たるため溶接熱が籠りやすく、かつビード始・終端が薄板端部を直接溶かすという対象品でした。

母材	: SUH409L (t 1.5)
溶接電流	: 110 A
アーク電圧	: 19V
溶接速度	: 75cm/min
溶接ワイヤ	: フェライト系ステンレス専用ワイヤ W2 (表198-01 参照) 1.2Φ
適用ガス	: Ar+2.5%O2
溶接電源	: 350 A形パルスマグ溶接機

左の写真は実サンプルを上側から撮影したもので、4隅のうち1隅の溶接部位を示す。

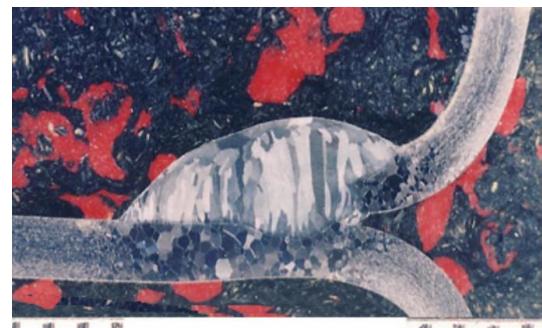
写真199-02 同上ケースの横断面マクロ組織の一例

はじめに、良好な溶接ビードの横断面マクロ組織の一例を写真199-02に示します。

良好なビード断面マクロにあっても溶接金属および母材熱影響部の結晶粒の粗大化は激しいものがあります。

母材の肉厚 t が 1.5mm と薄く、かつ4隅コーナーの端部に位置するためアーク熱による熱の逃げ場が限られ、温度上昇が大きく、その結果熱応力の発生も大きくなる。

一方、スパッター付着を極力嫌うため溶接法はパルスマグ法で短絡移行溶接に比べ溶接入熱量も多くなる。

通常の良好な溶接では写真 199-02 にみるように溶け込み深さも下板側に裏ビードがでない条件でした。溶接条件の設定で留意したことは、溶け込みを抑制するためシールドガスに O₂ 混合率の少ない Ar + 2.5%O₂ ガスを適用し、電流も 1.2Φ ワイヤで 110A とほぼ下限値に抑えました。

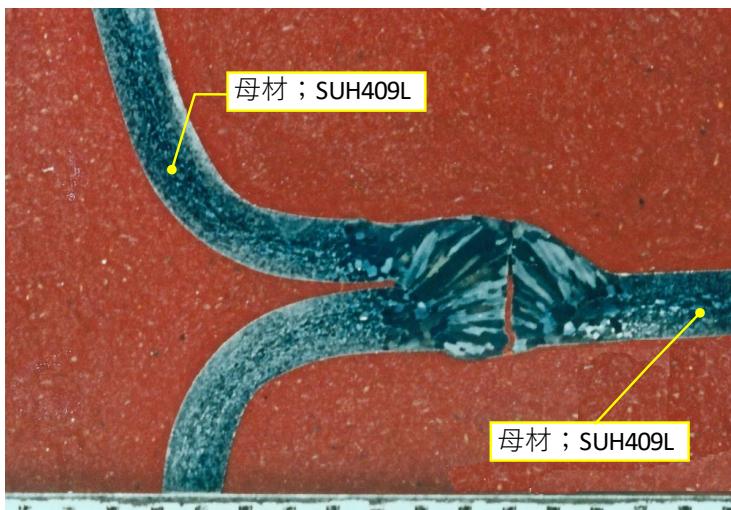
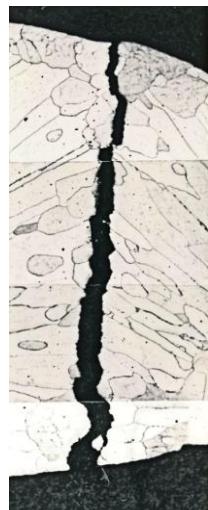
写真199-03 凝固割れを生じた横断面マクロ組織
主な溶接条件；110A-20.5V-75cm/min

しかし、何らかの要因で溶接入熱量 (J / cm) が増大したり、溶接ワイヤの狙い位置が下板側にズレたとき裏ビードが大きく形成され、写真 199-03 にみるような凝固割れを呈したことがありました。

溶接割れ部を観察すると割れの起点は裏波ビード側にあり、割れ部拡大のマクロ写真にみるように凝固粒のほぼ粒界に沿って、かつ会合線に沿って割れが進展しています。

割れの原因については種々考慮できます。破面における P, S, Nb などの偏析はないか、C 量は高くないか。さらに板端部の溶接のため、第 164 話および第 165 話で説明しました熱応力発生による「高温割れ」を想起しましたが、溶接品の仕様を変更することができないため、打てる対策として溶接入熱の抑制に焦点を当てました。

割れ部拡大

パルスアーク溶接法を適用する場合はスパッター発生に留意するため、とかくアーク電圧をやや高めにとるきらいがあります。本溶接対象品の場合、110A の電流に対しほぼ 20V をオーバーすると割れ発生の危険があることを把握しました。

通常、溶接入熱量を増減する場合は溶接電流および溶接速度に目が向き勝ちになりますが、本溶接の場合は溶接電流も下限に近いため、アーク電圧の設定値を抑制、適正化することにより裏波ビード生成をなくし割れ防止につなげることができました。参考にして頂ければ幸いです。
